datum 7 november 2013

kenmerk 69-2

onderwerp **Water voorziening Wiggins Primary School, Kumi Uganda**

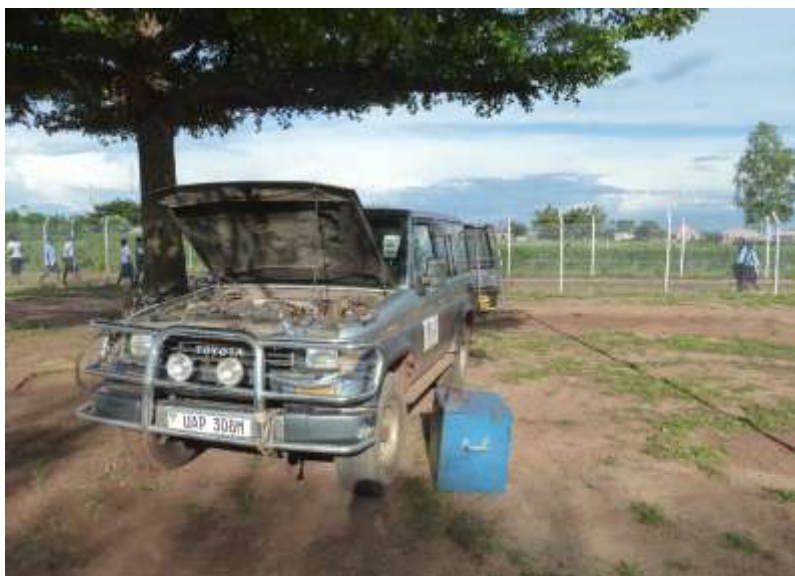
Start geofysisch onderzoek ter plaatse van Wiggins Primary School. Terrameter en accu's blijken niet te werken. Nieuwe terrameter en accu's worden gebracht vanuit Kampala.

Figuur 1: Opladen accu's

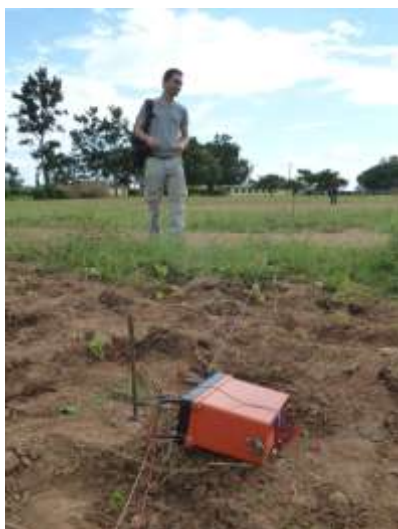
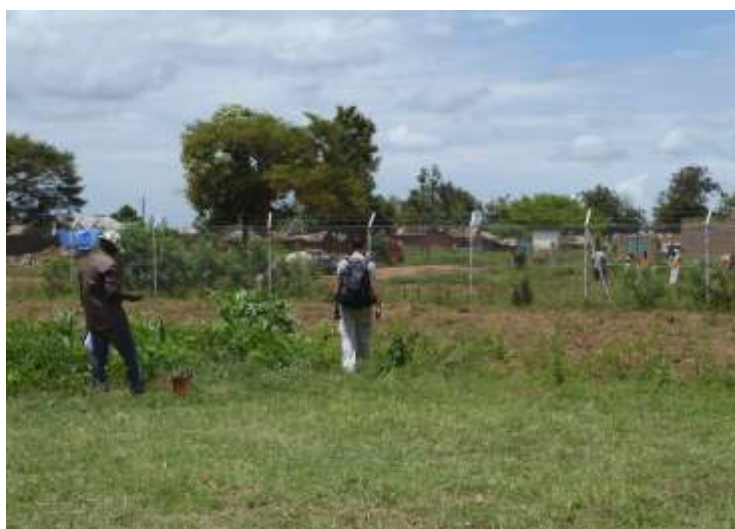
Geofysisch onderzoek. Voor het onderzoek is een raster over de locatie gelegd. Over dit raster wordt gekeken op welke locaties de weerstand het laagst is en daarmee de kans op water het hoogst. 6 profielen gelopen waarbij de weerstand van de bodem is bepaald op een diepte van circa 40 m. Zie onderstaande figuur en foto.

Figuur 2: Terrameter en metingen nabij het hek

Het hek om het terrein van de school blijkt van invloed op de metingen, evenals enkele ondergrondse leidingen van Kumi Water Supply. Hierdoor zijn de lage weerstanden die soms worden gemeten niet altijd toe te schrijven aan de daadwerkelijke weerstand van bodemlagen. Hier bij de interpretatie zo goed mogelijk rekening mee gehouden.

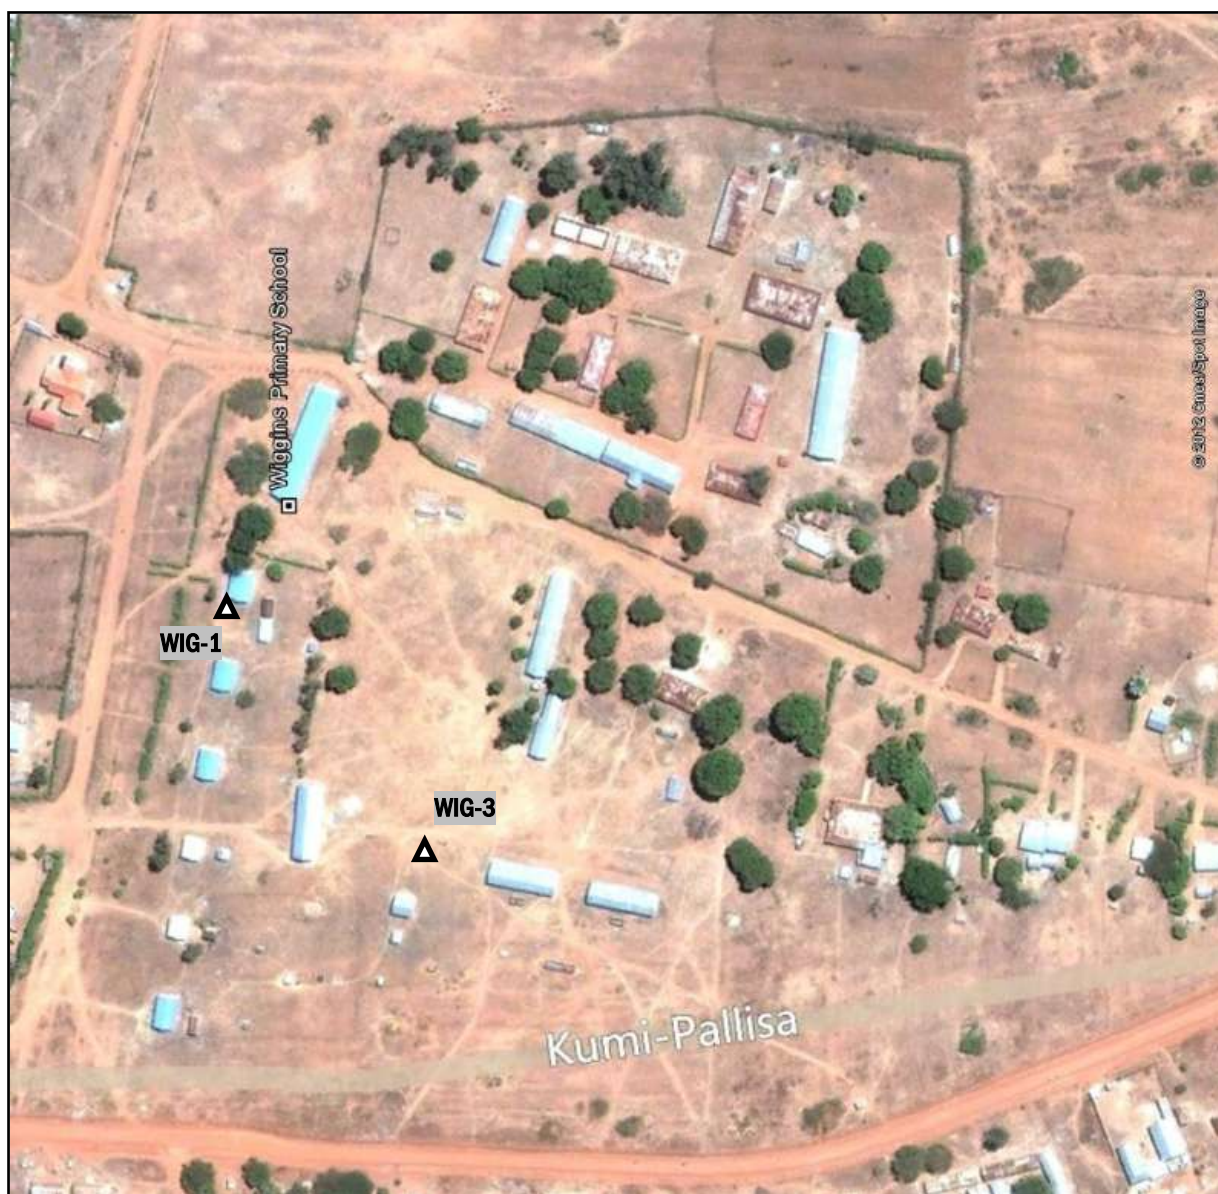
plaatse van bekende boreholes. WIG-1 heeft de meeste potentie, daarna volgt WIG-3. De locaties zijn hieronder opgenomen en in het rapport van de siting. De uiteindelijke diepte van de boring is minder groot dan verwacht (30 -45 m).

Figuur 4: Uitkomsten siting, locaties met meeste potentie

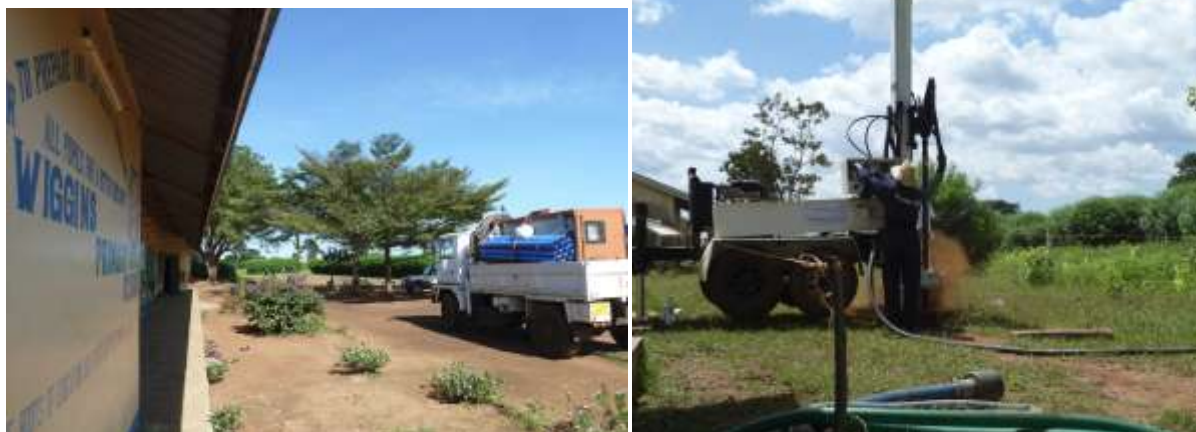
In de middag arriveert het boorteam van TGS Water. Aan het eind van de middag start de boring ter plaatse van WIG-1. Mud-drilling blijkt nodig te zijn. Voor mud-drilling wordt een water met een toevoeging gebruikt om het boormateriaal naar boven te transporteren. Als toevoeging wordt een biologisch afbreekbare substantie aan het water toegevoegd om de boorwand te stabiliseren. Om het boormateriaal te kunnen laten bezinken is in eerste instantie een mud-pit gegraven. Zie ook onderstaande figuur.

Figuur 3: Aankomst boorteam en start boorwerkzaamheden bij WIG-1.

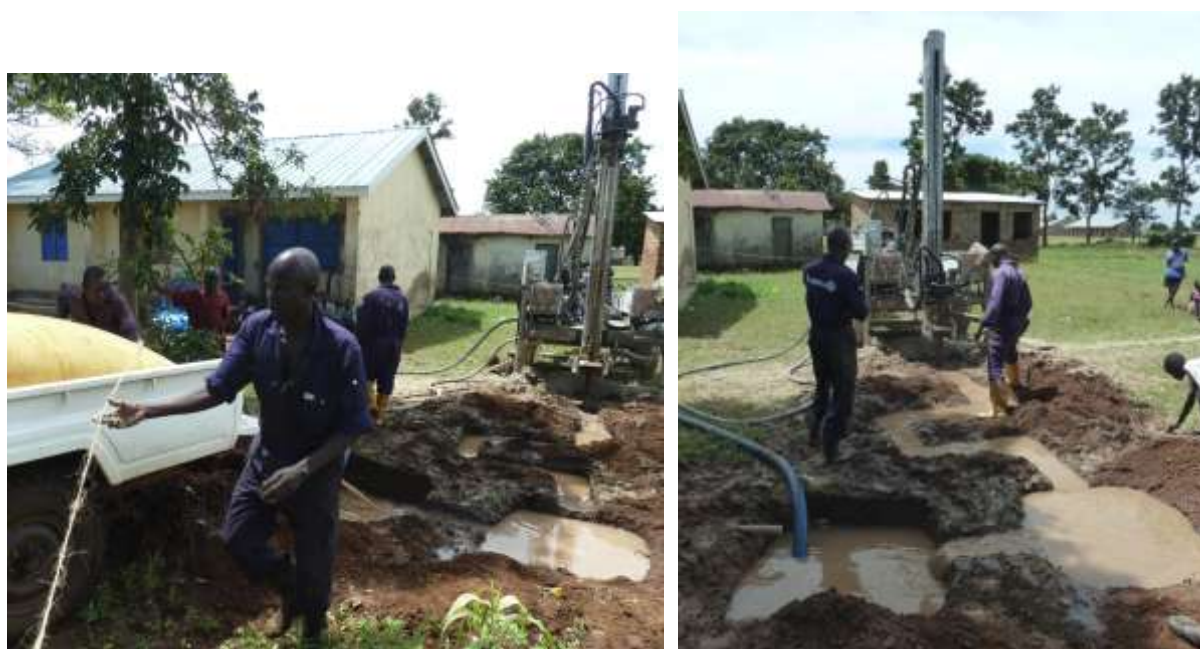
Figuur 5: Aanvoer water naar mudpit en overzicht booropstelling

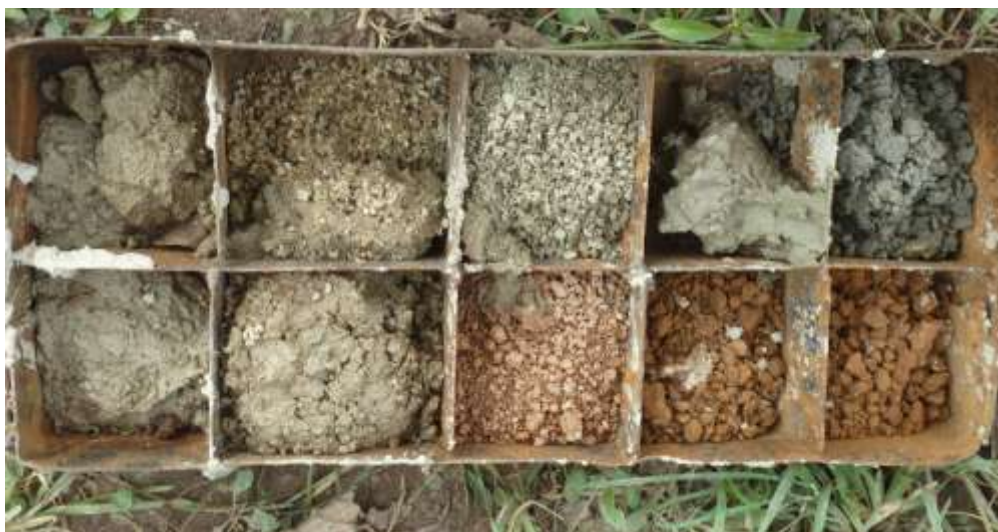
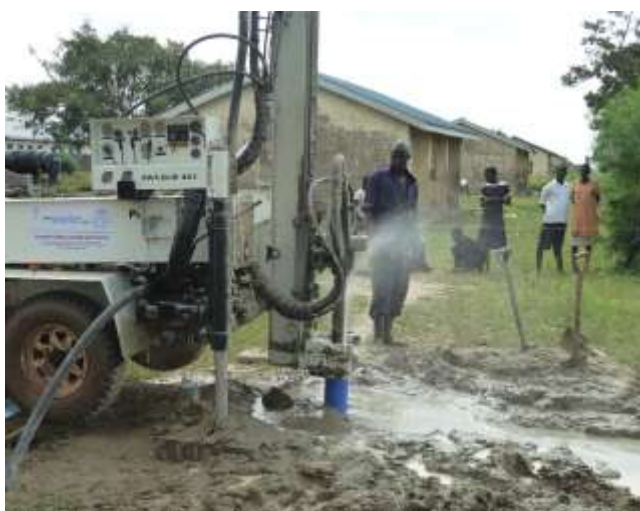
Vanaf circa 25 m -mv wordt de hard-rock aangetroffen. Hierdoor wordt gewisseld van boortechniek en is mud-drilling niet langer noodzakelijk. Over het traject waar mud-drilling heeft plaatsgevonden, wordt een casing aangericht. Bij de boring wordt nauwkeurig bijgehouden welk materiaal wordt aangeboord en of dit materiaal duidt op breuken. De hoeveelheid water uit de boring valt tot nu toe tegen, maar kan aanzienlijk verbeteren als we een door water gevoed breuksysteem weten aan te boren.

Figuur 6: Opbouw uitkomend boomateriaal en start boring hardrock

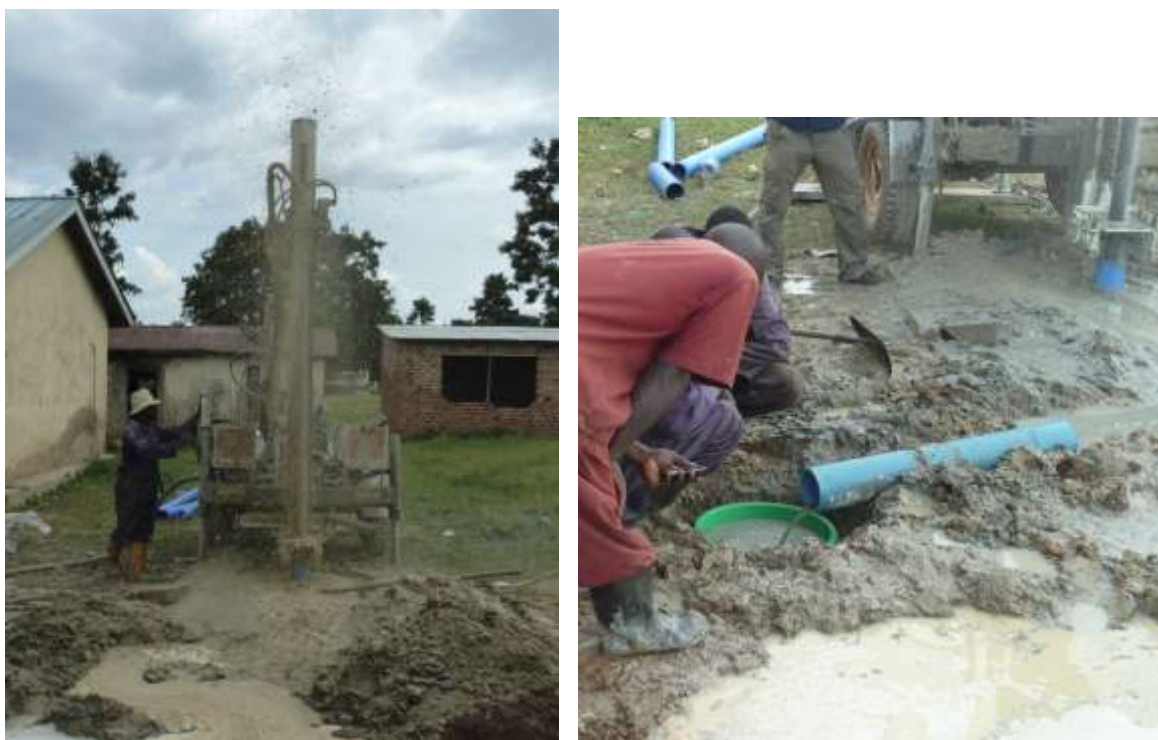
Schoonpompen van de borehole bij WIG-1. Het water uit de borehole wil niet schoon worden. Er komt ook filtergrind naar boven, wat aangeeft dat de aansluiting aan de onderzijde van de borehole niet voldoende is. Verder is het water nog erg

Figuur 7: Uitkomend water bij schoonpompen van de borehole en debietmeting

De borehole ter plaatse van WIG-1 is opnieuw geïnstalleerd. Hierbij bleek dat een kleilaag op circa 10 m –mv zorgde voor de grote troebelheid van het water. Deze laag is afgesloten en de aansluiting van de borehole aan de onderzijde is aangepast. Door het afsluiten van de kleiige bodemlaag is het debiet afgenomen naar 250 liter/uur. Het water is nu wel volledig helder. In overleg met Ouke en TGS water is besloten de borehole af te werken met een handpomp. Door het geringe debiet is de borehole niet geschikt voor grootschalig gebruik. De kans is aanwezig dat de borehole bij veelvuldig gebruik tijdelijk geen water geeft. De regeneratie volgt echter vrij snel en dit hoeft daarom geen probleem te zijn.

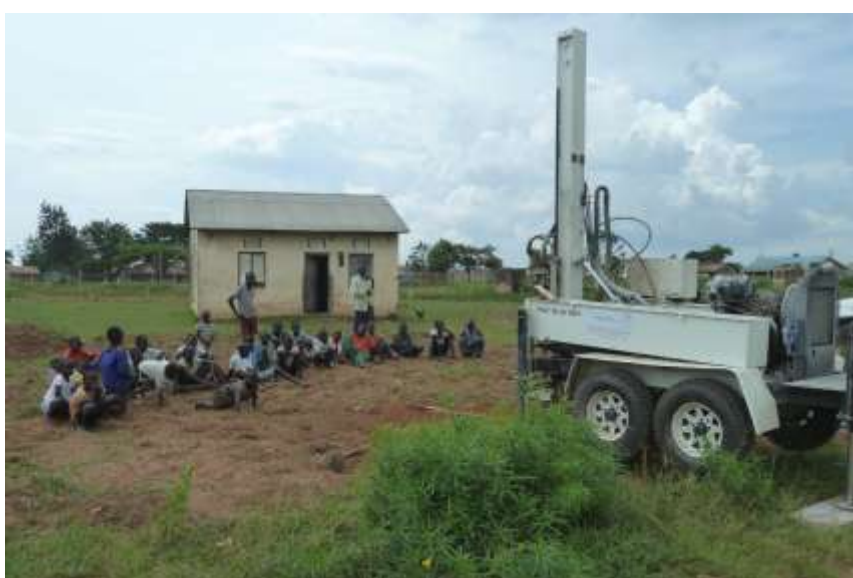
Start boring WIG-3. Bij WIG-1 blijkt de mud-pit te zijn gebruikt om de olieresten in te dumpen. Hier hebben we een opmerking over gemaakt, zowel richting WE-consult als TGS Water. De olie wordt opgeruimd en de pit wordt schoongemaakt.

Figuur 8: Locatie 2^e borehole ter plaatse van WIG-3
